LAUDO TÉCNICO DE VISTORIA
CRECHE PRÓ INFÂNCIA DE MULTIRÃO, TIPO 1, BAIÃO-PA
OBRA COM SOLICITAÇÃO DE NOVA PACTUAÇÃO MP 1174
ID OBRA: 1005801

LAUDO TÉCNICO DE VISTORIA

CONSTRUÇÃO DA CRECHE PRÓ INFÂNCIA DE MULTIRÃO, TIPO 1, BAIÃO-PA
OBRA INACABADA (ID SIMEC: 1005801)

Realizado em : 30/03/2025.

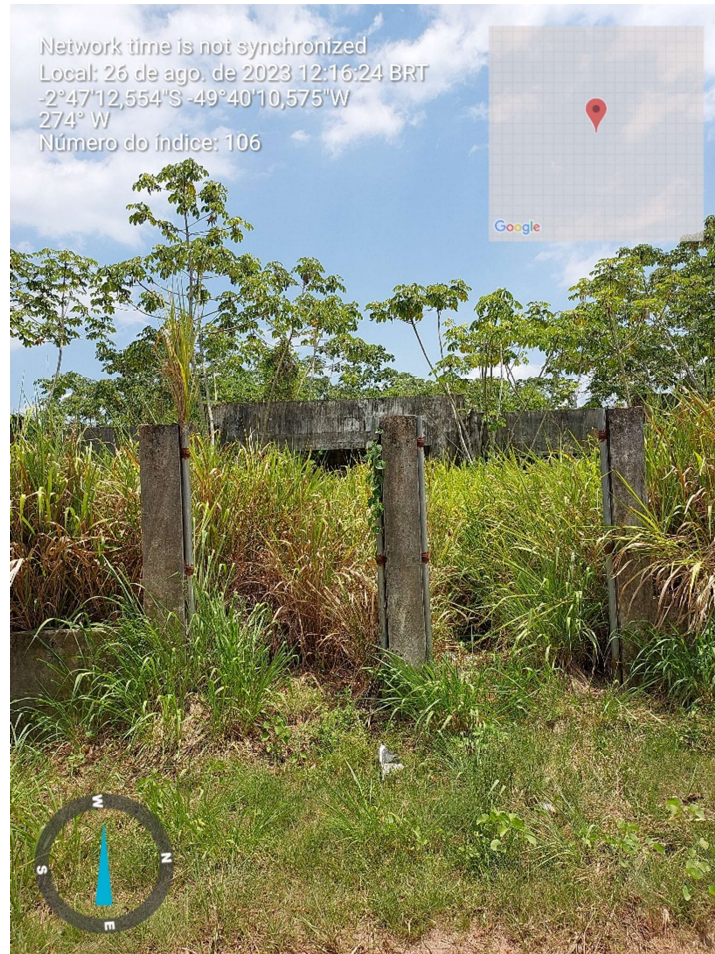
Figura 03 – Presença de vegetação rasteira na área externa. Fonte: Própria.

- Para reinício da obra, recomenda-se em primeiro lugar a limpeza do terreno e retirada de toda vegetação, lixo, lodo e entulhos dos pisos e paredes.

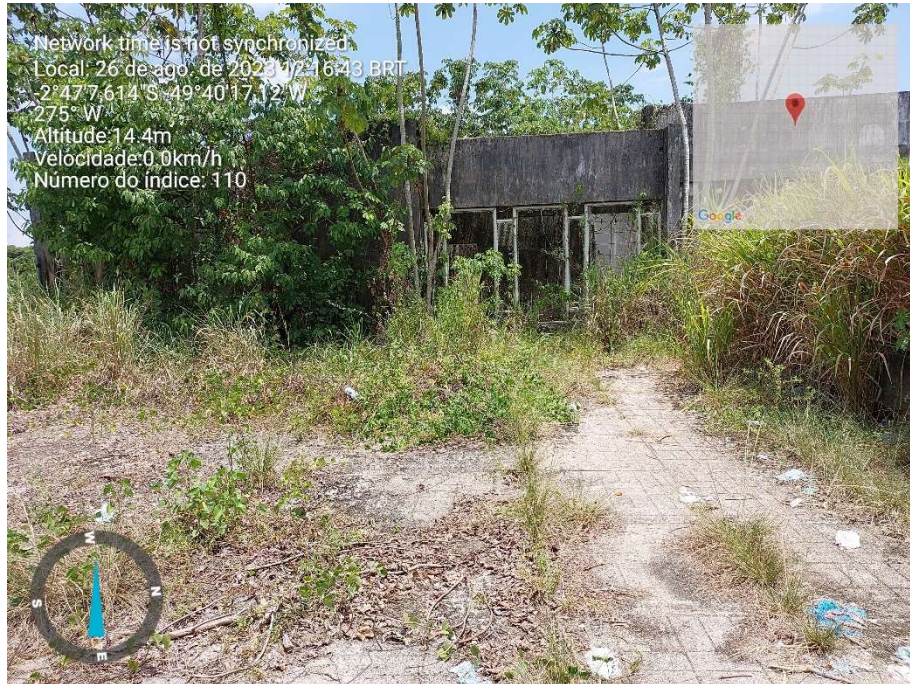
Figura 04 – Presença de entulho. Fonte: Própria.

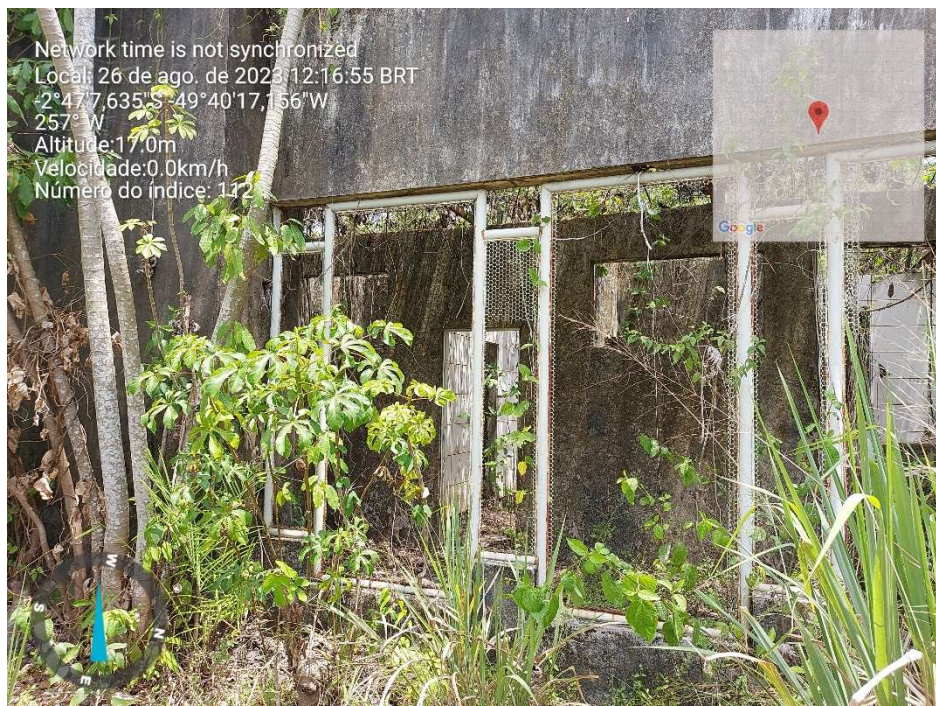
Figura 04 – Telas deterioradas. Fonte: Própria.

- Retirada e qualquer elemento construtivo que esteja deteriorado ou danificado

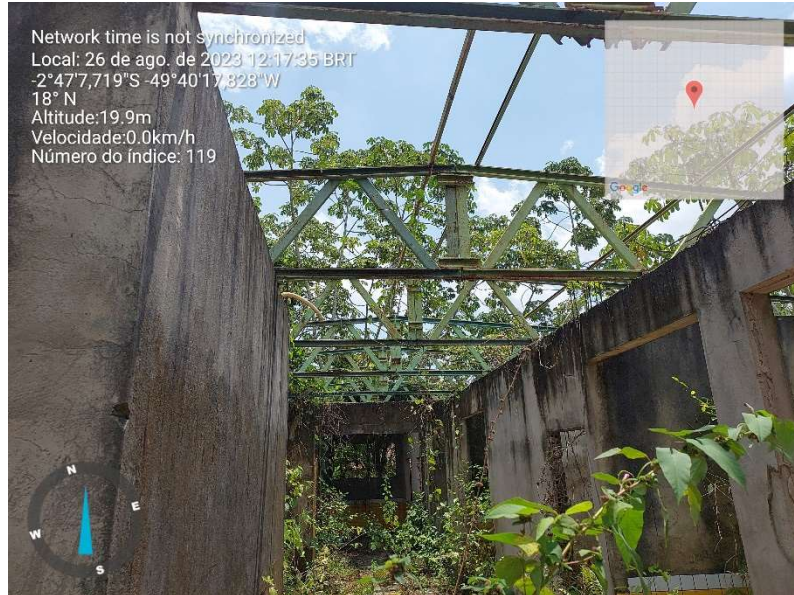
Figura 05 – Estrutura metálica oxidada. Fonte: Própria.

A estrutura metálica da cobertura foi iniciada e é reaproveitável, mas apresenta pontos oxidados que precisam ser reparados. Calhas, rufos, pingadeiras e telhas não foram iniciados.

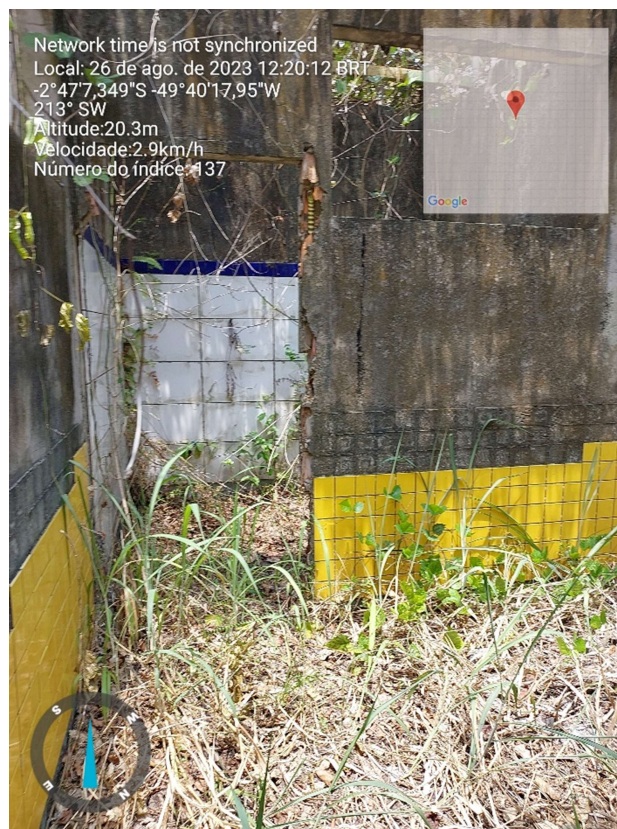
Figura 06 – Revestimento cerâmico deslocando. Fonte: Própria.

Os serviços de chapisco, emboço e reboco foram 100% executados e precisarão apenas de pequeno reparos. Os revestimentos cerâmicos de parede foram iniciados, mas foram identificados em alguns pontos, deslocamento e cerâmicas depreciadas. Estas cerâmicas deverão ser refeitas. Rodameios, forros e piso cerâmico antiderrapante não foram iniciados.

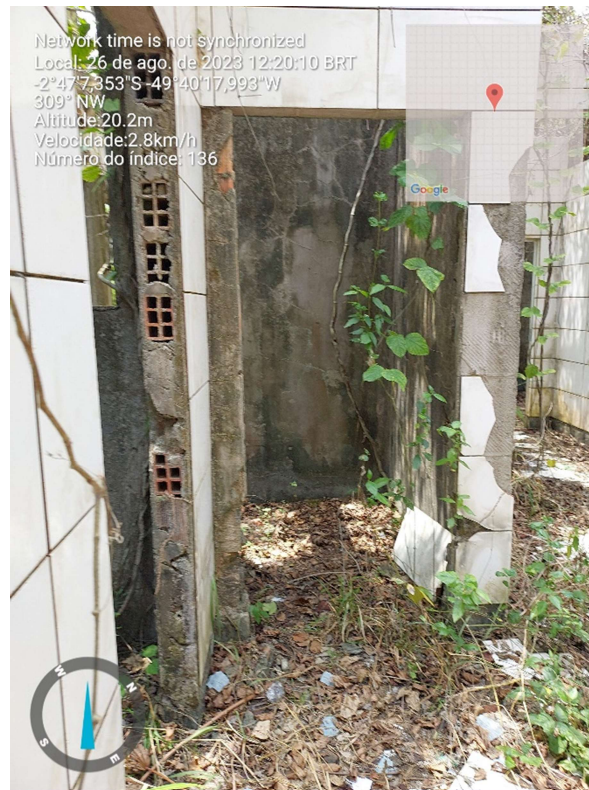
Figura 06 – Revestimento cerâmico depreciado. Fonte: Própria.

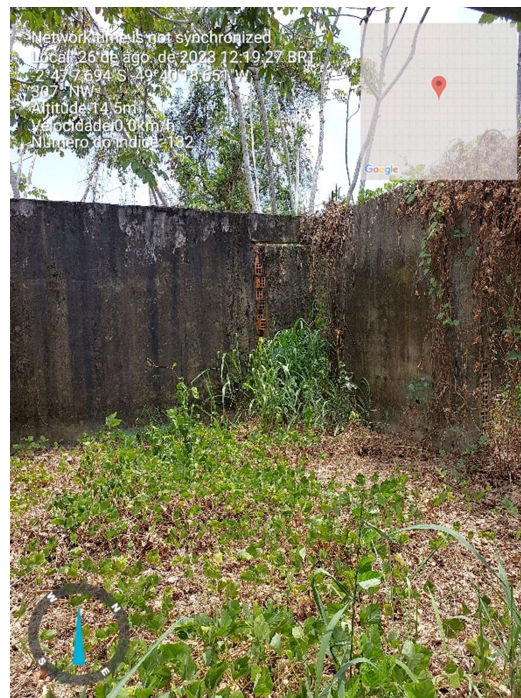
Figura 07 – Presença de lodo. Fonte: Própria.

Contrapiso da edificação foi 100% executado e, apesar de estarem sujos e com lodo em alguns pontos, é reaproveitável, desde que recebam tratamento adequado. A pintura de piso e o piso vinílico não foram executados. Meio fio, colchão de areia, grama, rampas, calçadas, meio fio, piso intertravado e piso podotátil emborrachado e de concreto não foram iniciados.
